Secretaria de <b>Desenvolvimento Urbano          e Obras Públicas</b>	<b>RELATÓRIO DE          VISTORIA TÉCNICA</b>	IDENTIFICAÇÃO	VERSÃO
		FORM. 15	01
		PROCEDIMENTO	
		<b>PSO - 04</b>	
		FOLHA Nº 1/7	RELATÓRIO Nº 01
OBJETO: Reforma da Câmara Municipal de Belém			
PROCESSO: 2021/797115			
ASSUNTO: VISTORIA TÉCNICA			
SOLICITANTE: Zeca Pirão			
RESPONSÁVEIS PELA VISTORIA: ARQUITETAS CAROLLINA PYKOSZ E NAIRA CARVALHO

**LAUDO TÉCNICO Nº 001/2022**

**OBJETO: LAUDO DE VISTORIA TÉCNICA DAS  
INSTALAÇÕES DE AR CONDICIONADO DA CÂMARA  
MUNICIPAL DE BELÉM E DA SUBESTAÇÃO ABRIGADA DE  
500 KVA**

*Avaliação da instalação elétrica da subestação de energia elétrica abrigada e do sistema elétrico para ar condicionados da Câmara Municipal de Belém - CMB*

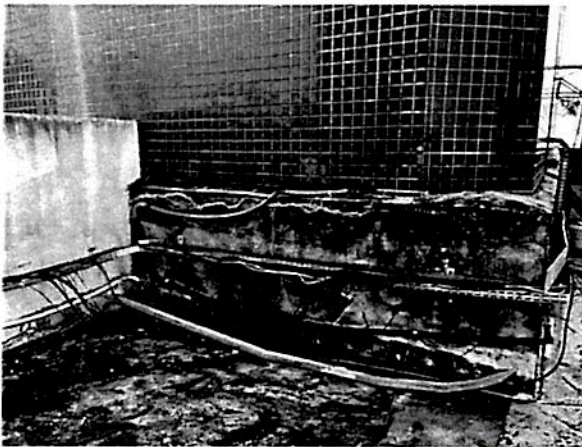
Figura 3: fiações expostas, piso da laje com baixa conservação.

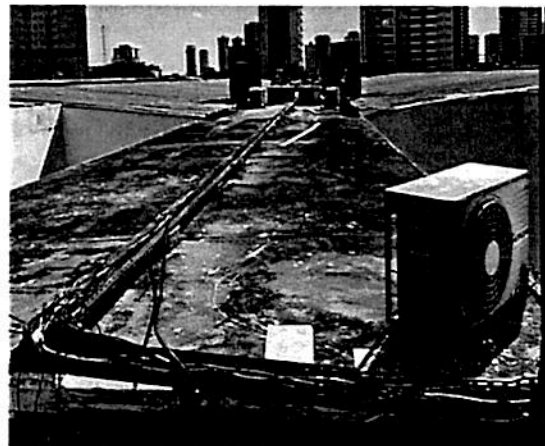
Figura 4: fiações expostas, piso da laje com baixa conservação.

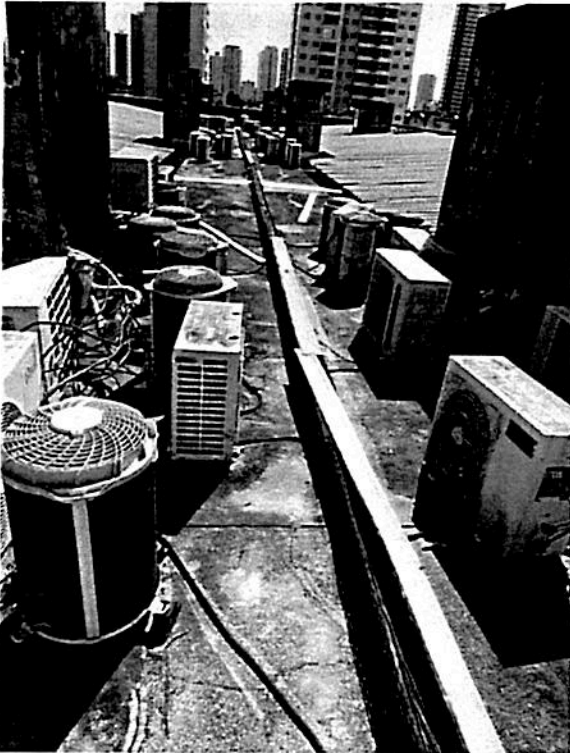
Figura 5: condensadoras e fiações expostas na cobertura.

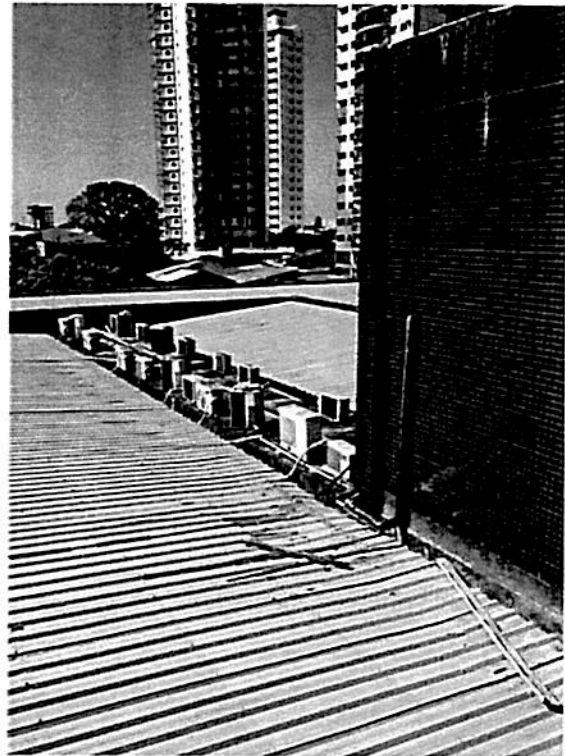
Figura 6: telhas em estado ruim de conservação e fiações expostas na parede.

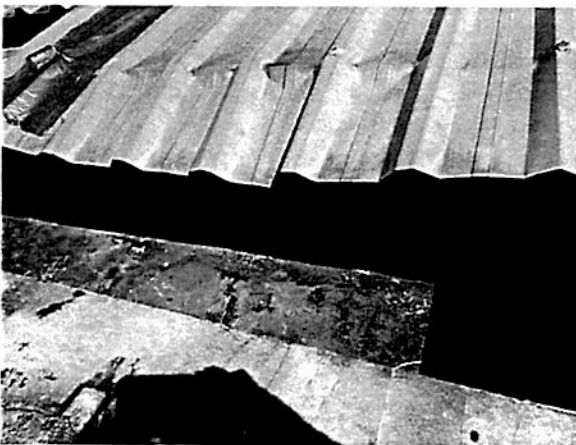
Figura 7: telhas danificadas.

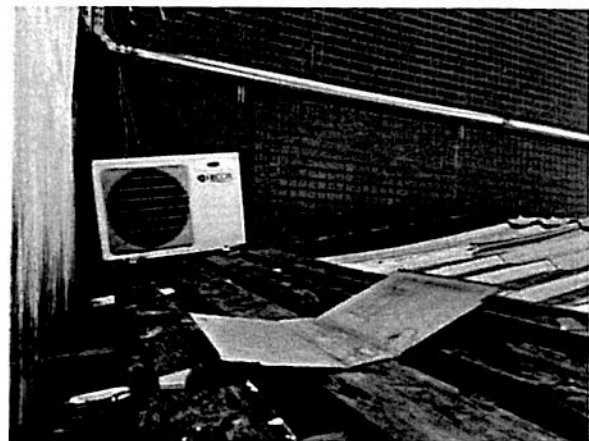
Figura 8: condensadoras apoiada no rufo, resíduos de obras e fiações expostas na cobertura.

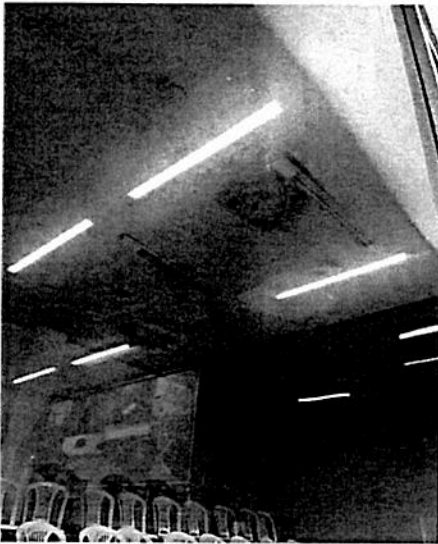
Figura 9: infiltrações, e manchas (aparente colonização e bolor) no forro.

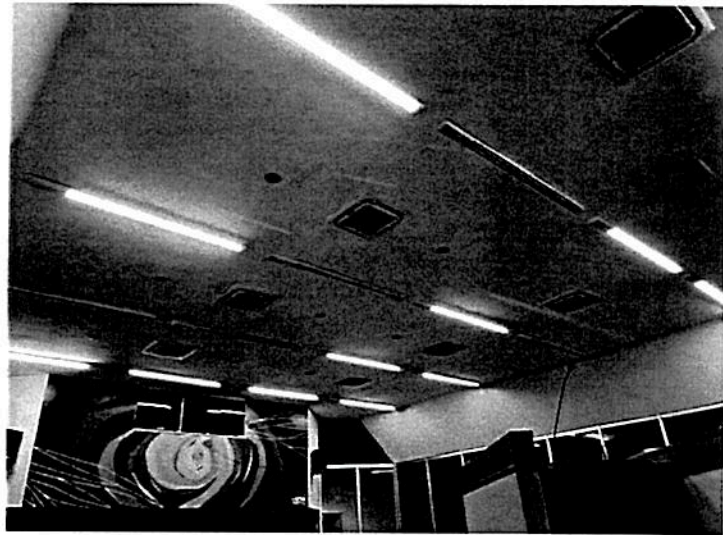
Figura 10: infiltrações no forro, luminárias queimadas.

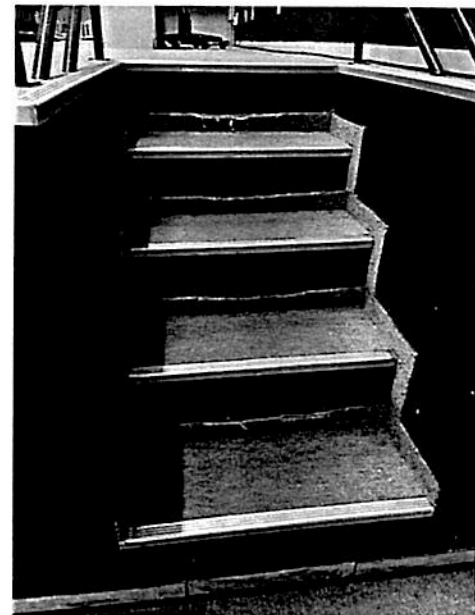
Figura 12: descolamento de carpete (baixo estado de conservação).

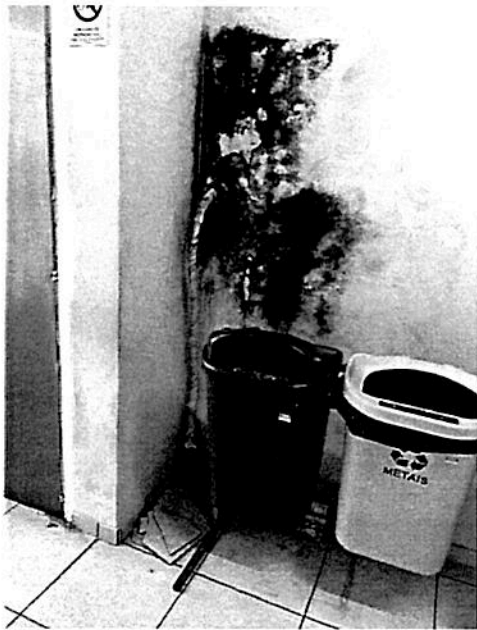
Figura 13: infiltrações e manchas (aparente colonização e bolor); infiltração oriunda do dreno da central de ar.

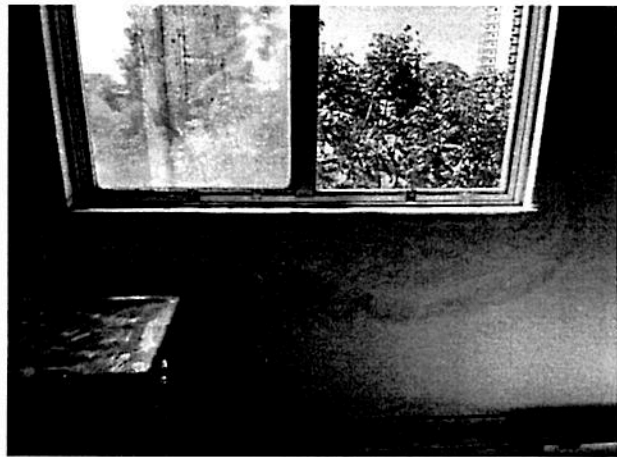
Figura 14: infiltrações e manchas.

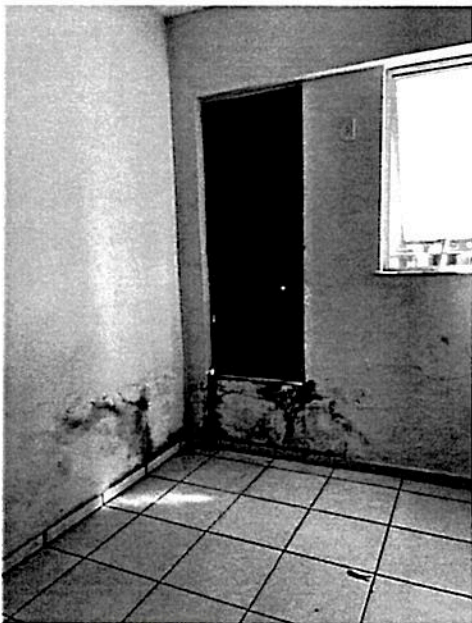
Figura 15: infiltrações e manchas (aparente colonização e bolor).

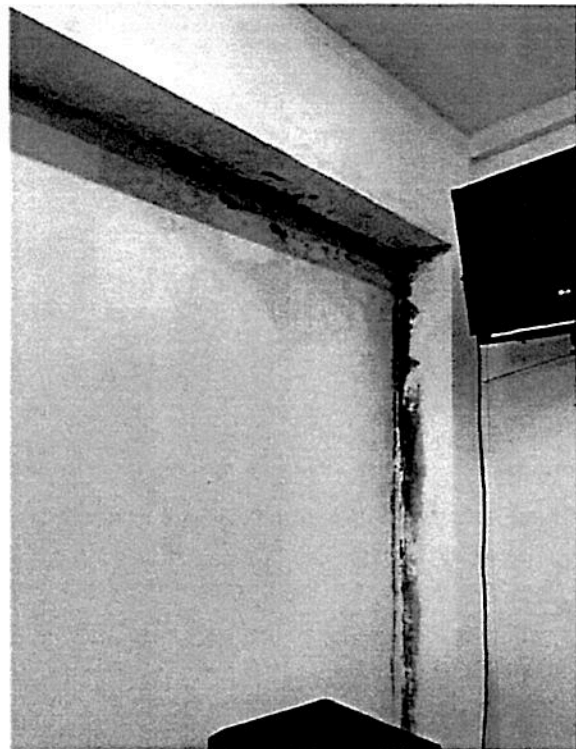
Figura 16: infiltrações e manchas (aparente colonização e bolor).

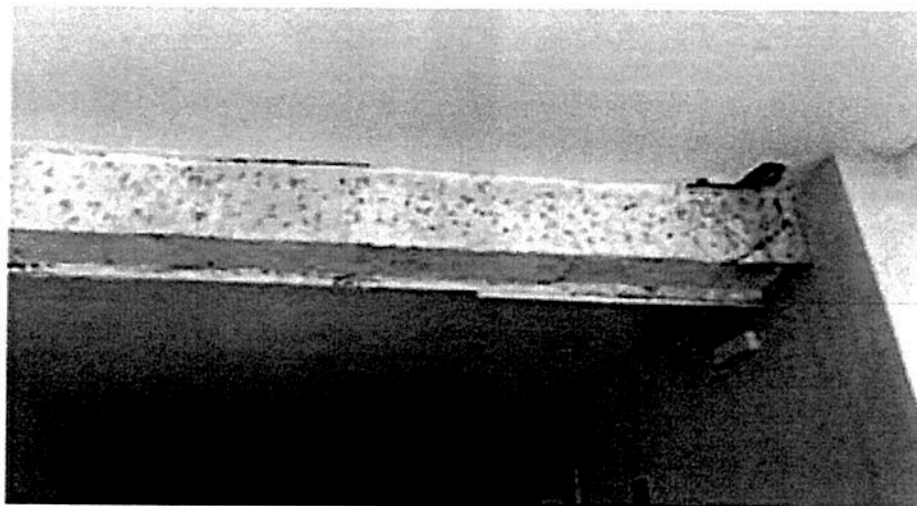
Figura 17: forro de gesso danificado.

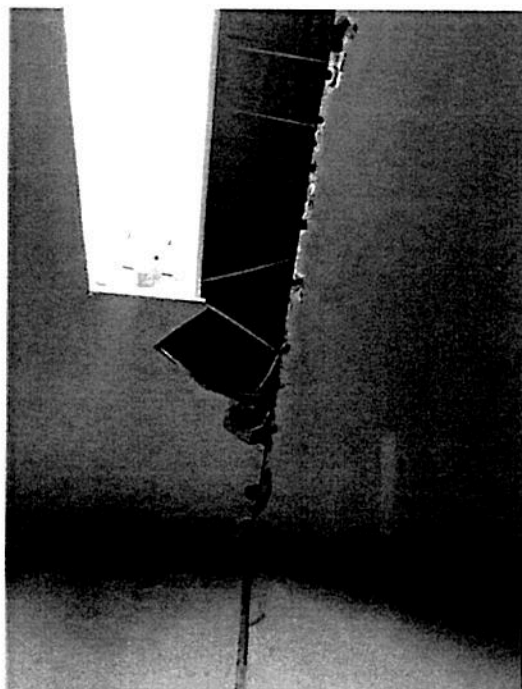
Figura 18: manchas e infiltração presentes na viga.

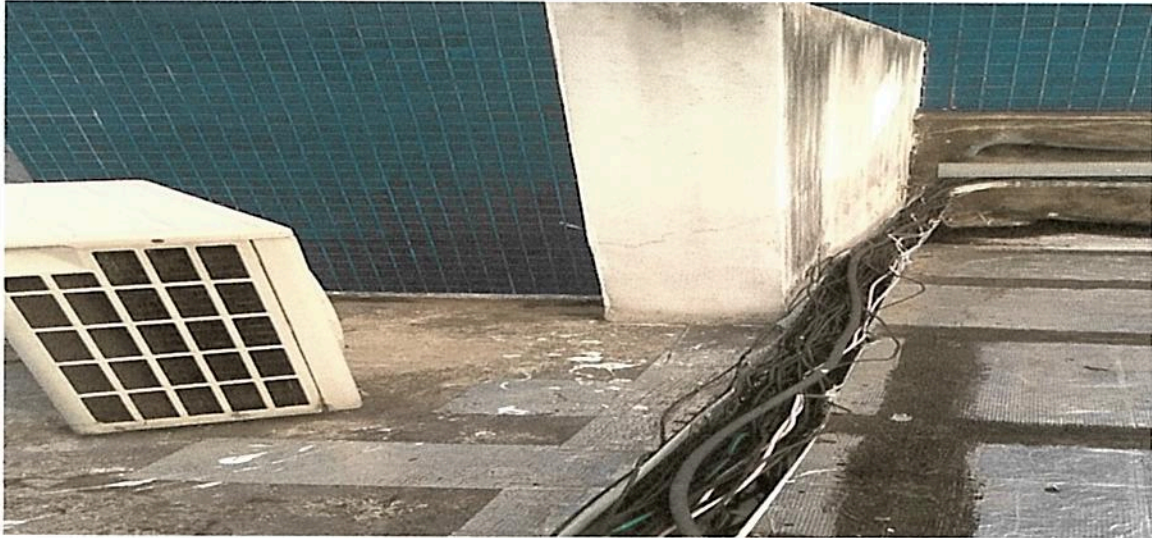
F 01- INFRAESTRUTURA / CABEAMENTO AC – Cabeamento exposto fora das eletrocalhas, eletrocalhas sem tampa de proteção, Cabeamento com emendas, alto risco de sinistro.

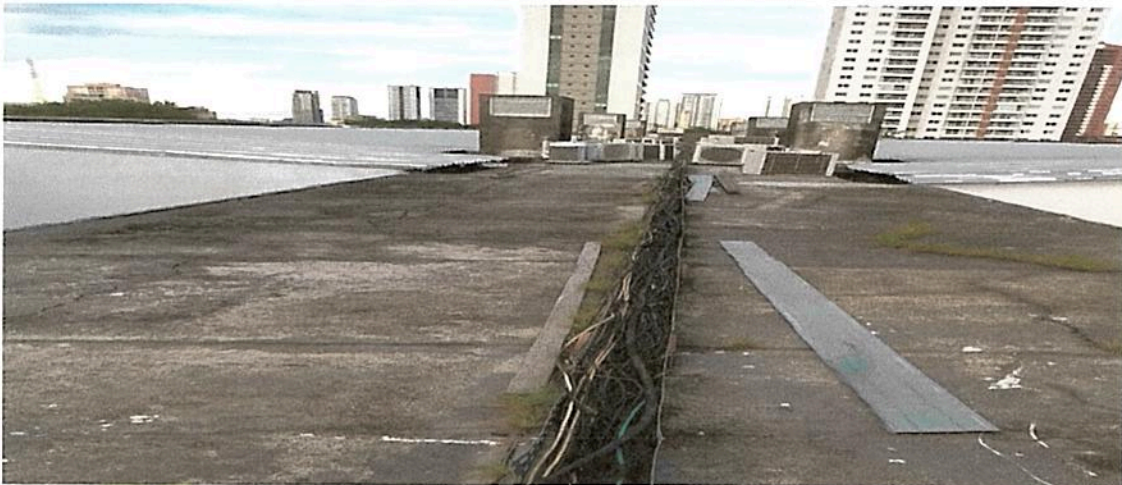
F 02- INFRAESTRUTURA / CABEAMENTO AC - Cabeamento e infraestrutura totalmente fora da NBR, com alto risco de curto circuito, e acidente, várias máquinas ligadas em apenas um circuito.

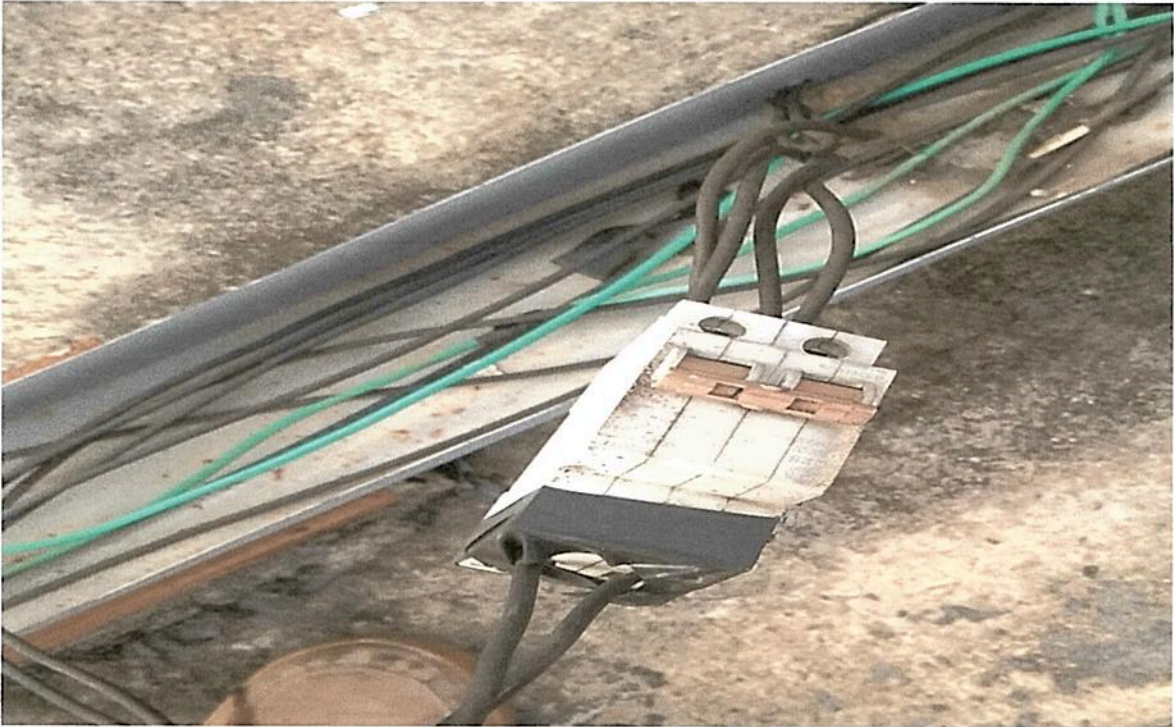
F 03- INFRAESTRUTURA / CABEAMENTO AC - Disjuntor em eletrocalha, servindo de circuito para mais de uma máquina, eletrocalha exposta sem proteção.

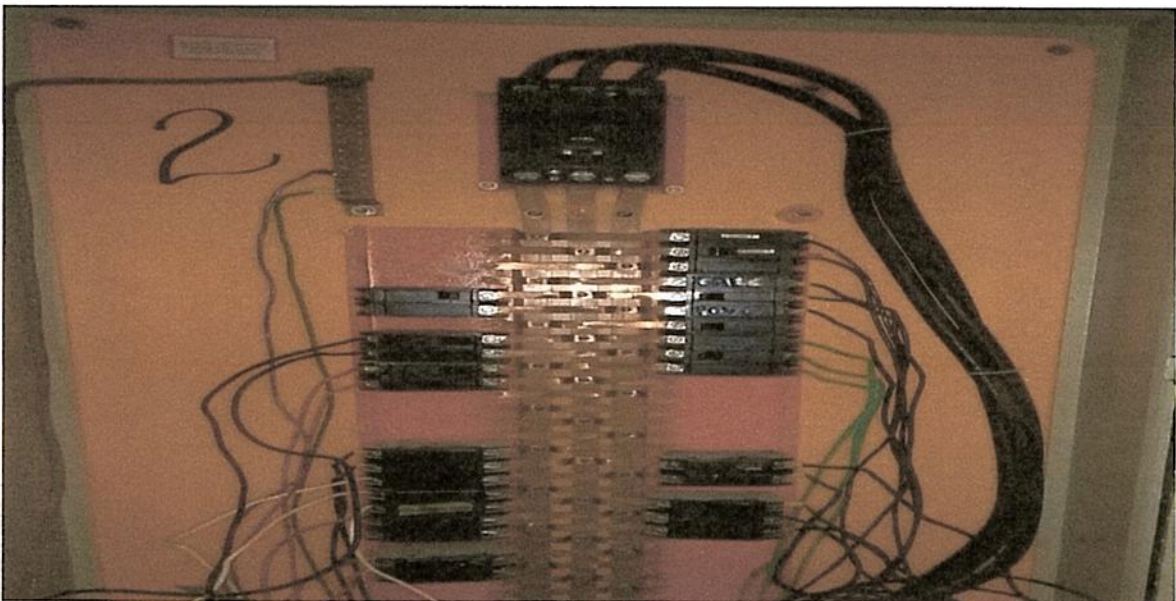
F 04 – INFRAESTRUTURA / CABEAMENTO AC Quadro de distribuição dos ar condicionados do plenário e administrativo, sem proteção e barramentos expostos, sem cabeamento de aterramento e neutro.

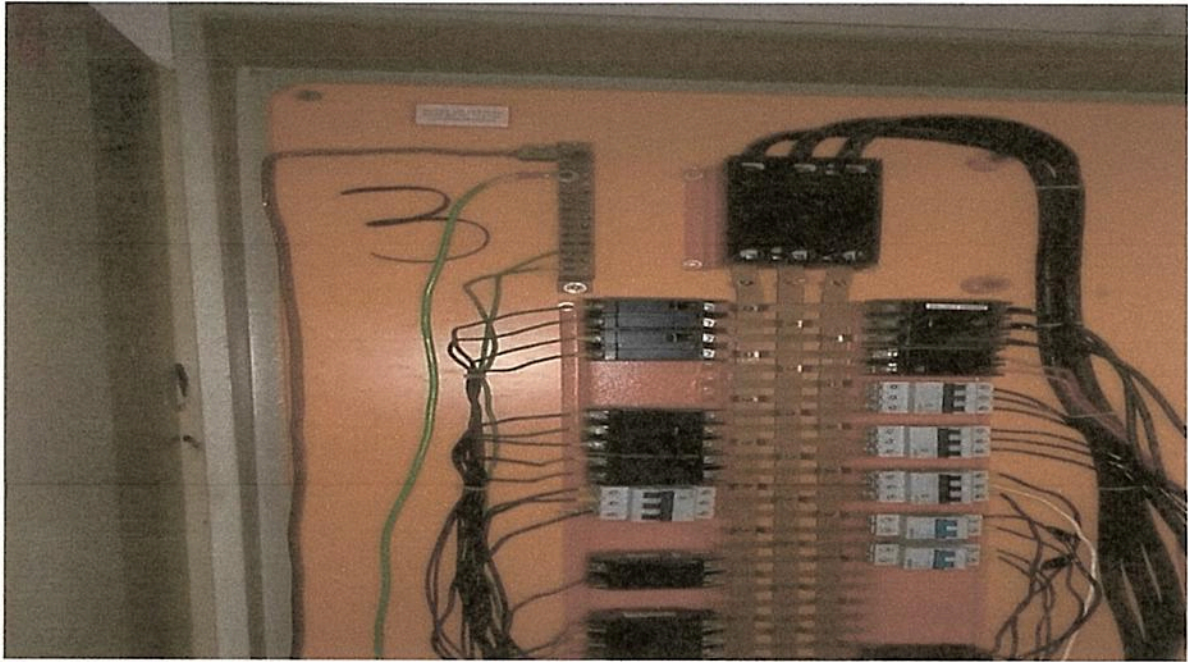
F 05- Quadro de distribuição dos equipamentos dos gabinetes dos vereadores, sem proteção e barramentos expostos, sem cabeamento terra e neutro, disjuntores fora da NBR.

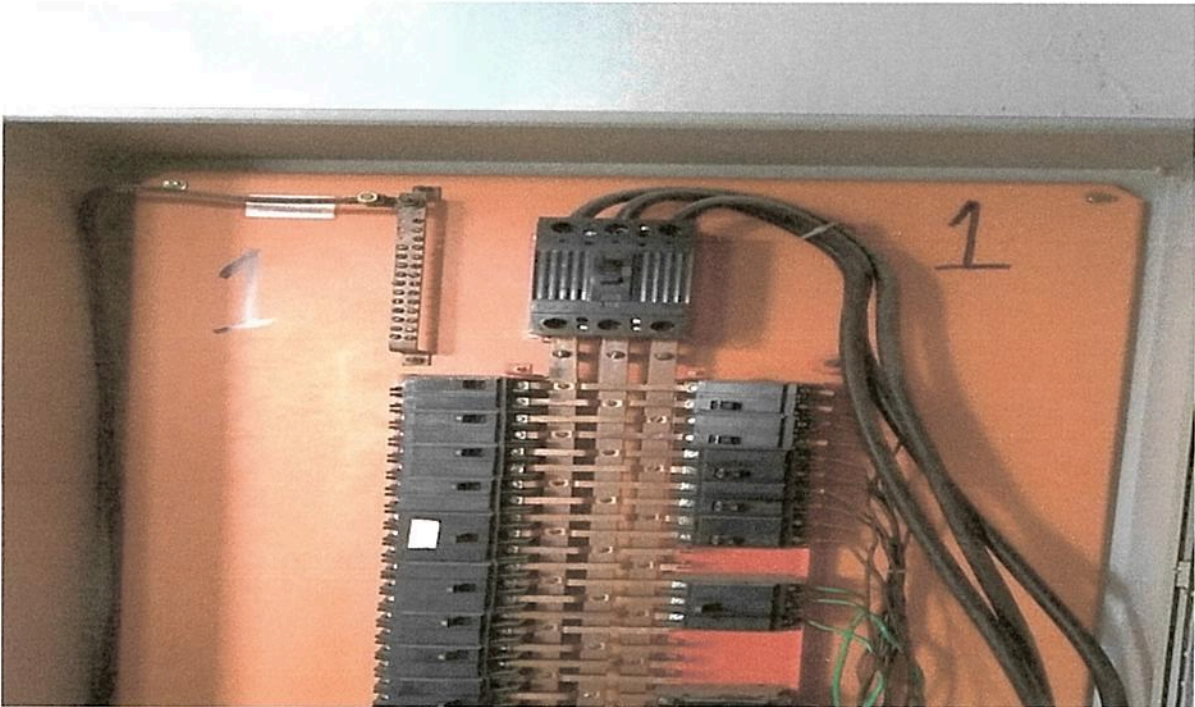
F 06 – Quadro de distribuição dos equipamentos dos gabinetes dos vereadores som proteção e barramentos expostos, sem cabeamento terra e neutro.

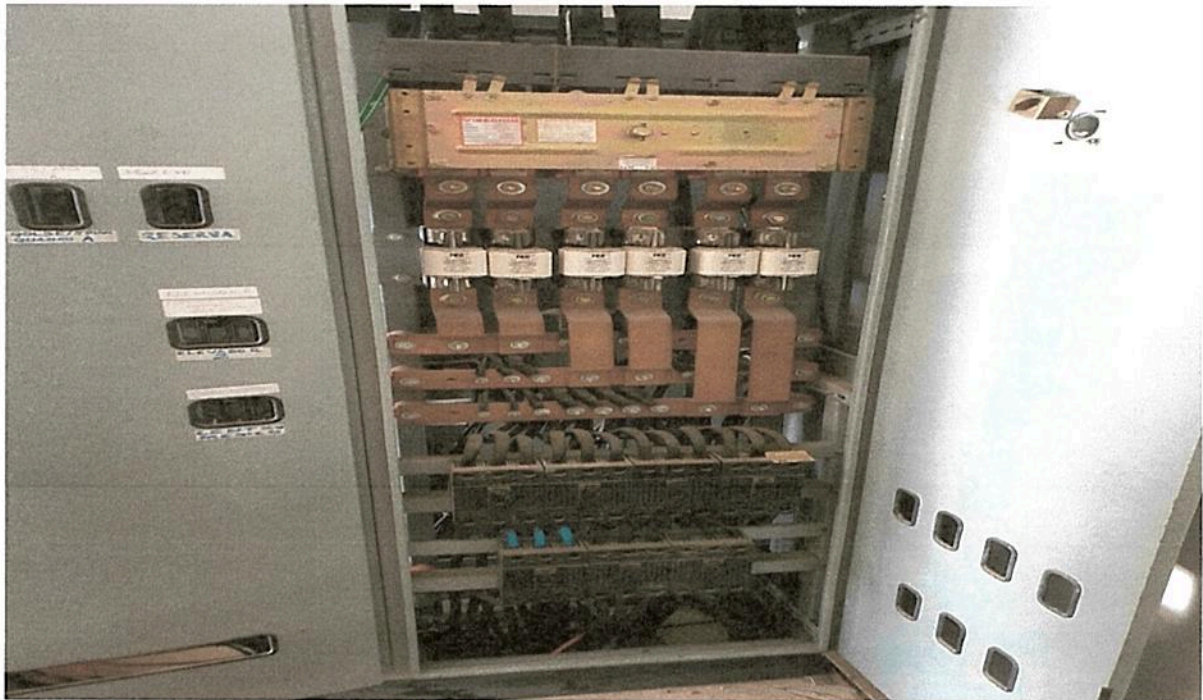
F 07- SUBESTAÇÃO - QGBT com chave principal em desconformidade com as normas, barramento sem proteção, risco alto de acidente.

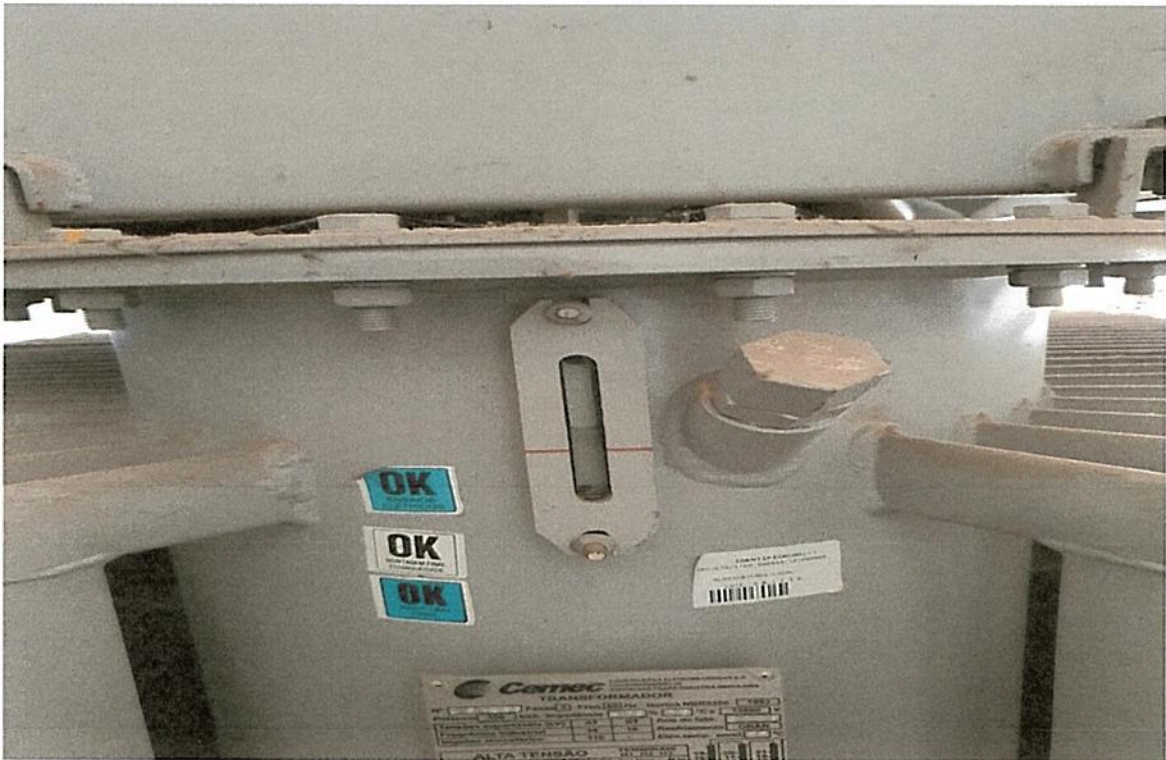
F 09- SIBESTAÇÃO - Transformador de 500 KVA, com nível de óleo a ser filtrado e completado.

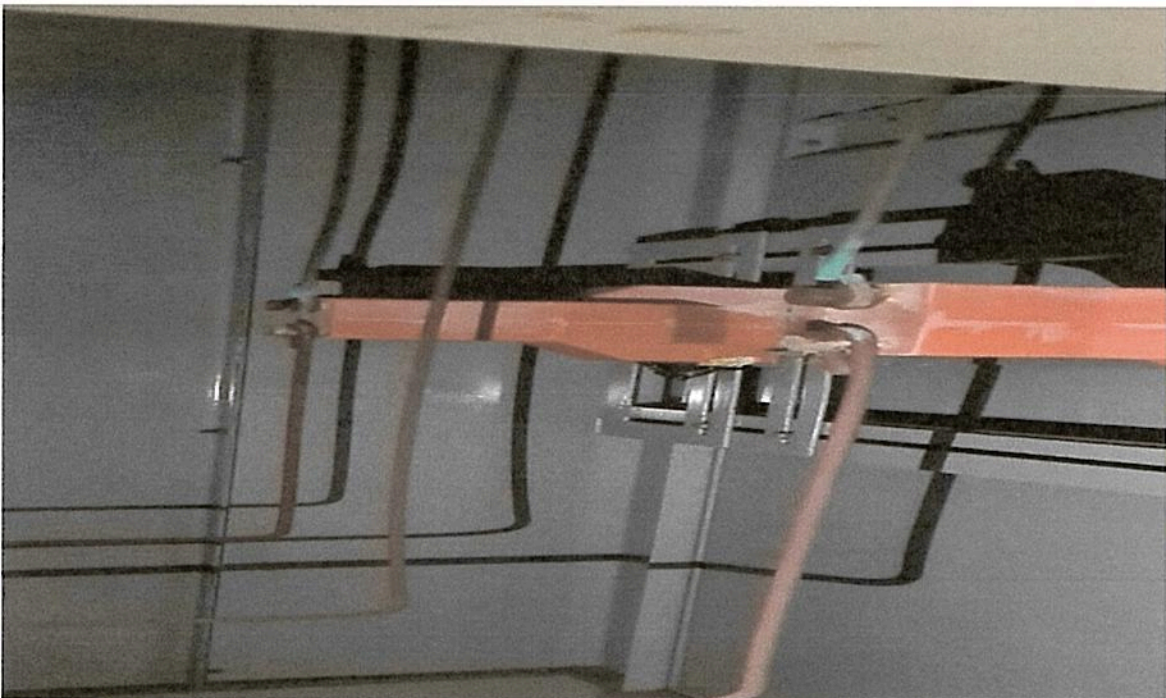
F 10 – SUBESTAÇÃO - Conectores oxidados.

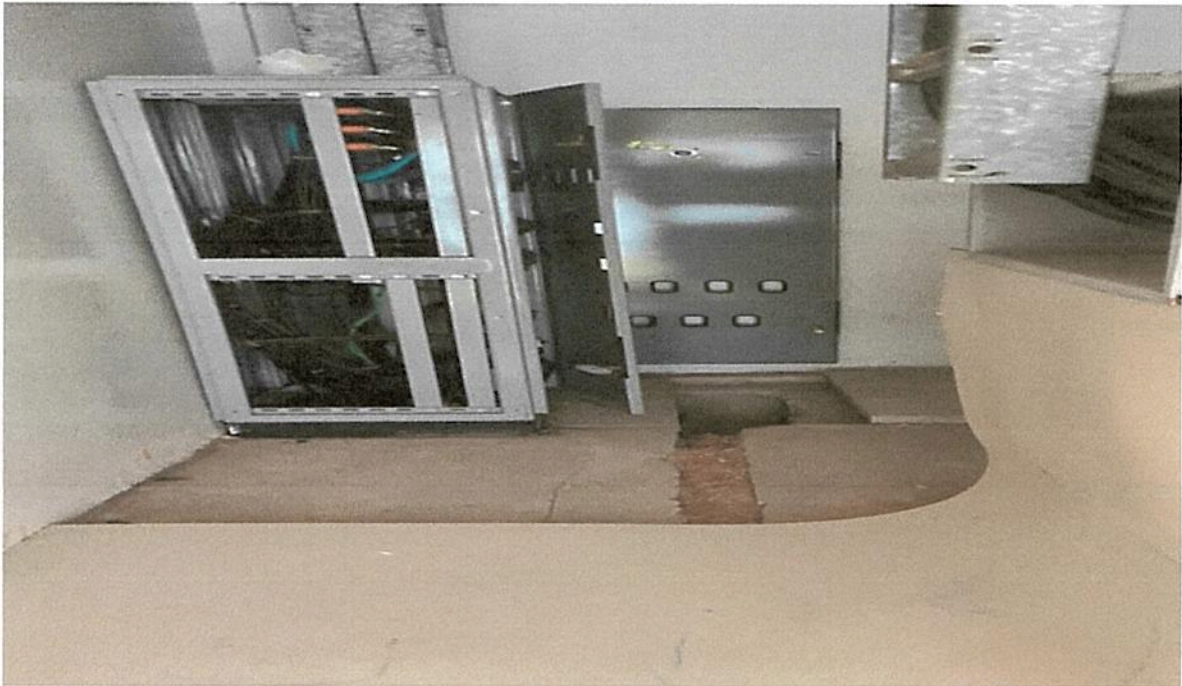
F 11 – SUBESTAÇÃO -Utilização de fôrmica para proteção do acesso contra o Trafo de 500KVA – ( RISCO ALTÍSSIMO DE ACIDENTE ).

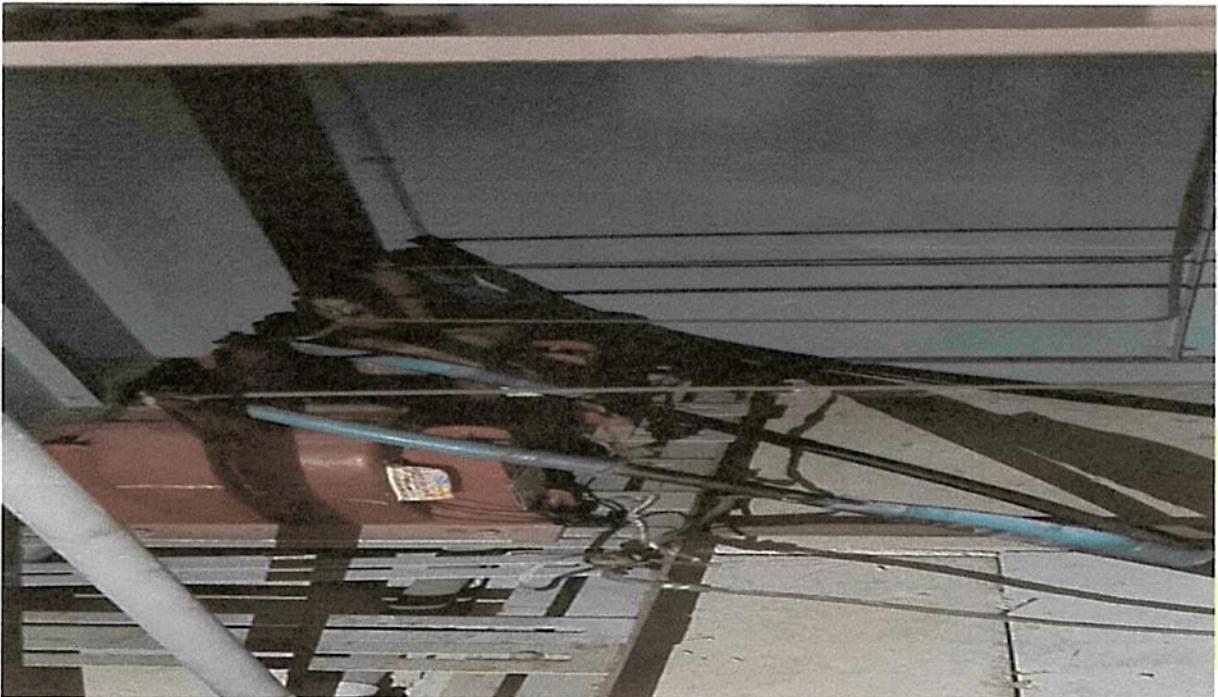
F 12- SUBESTAÇÃO – Cubículo de medição com terminais e barramentos oxidados , risco de curto circuito e acidente.

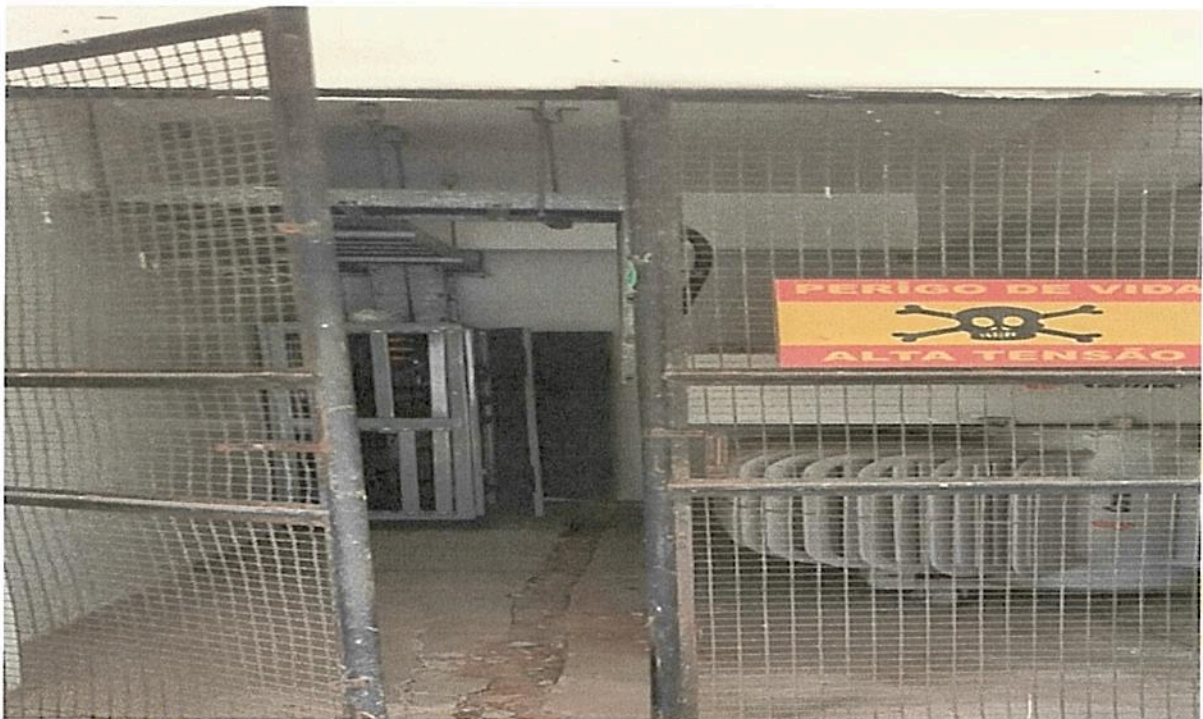
F 14- SUBESTAÇÃO – Portão de acesso instalado próximo ao TRAFÓ, em caso de emergência não haverá acesso a chave geral para possível desligamento manual.

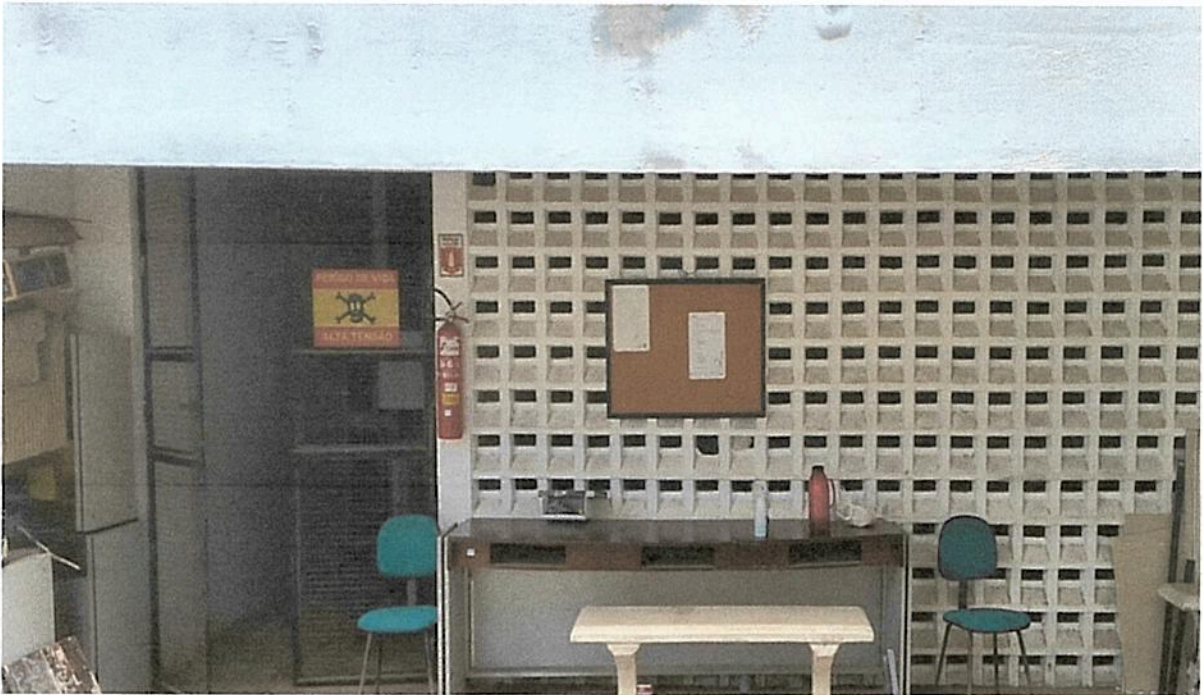
F 15- SUBESTAÇÃO – Portão de acesso a subestação , instalado em local inadequado , necessário a troca para o outro lado.

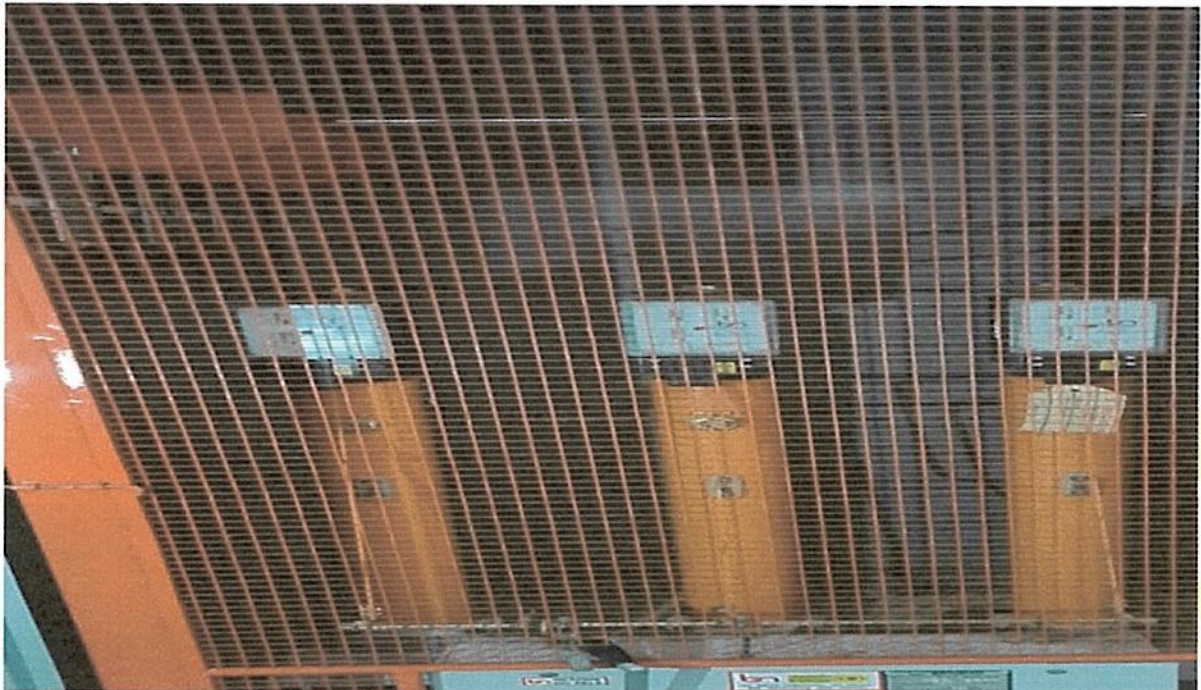
F 16- SUBESTAÇÃO – Disjuntor de média tensão a óleo, requer manutenção urgente.

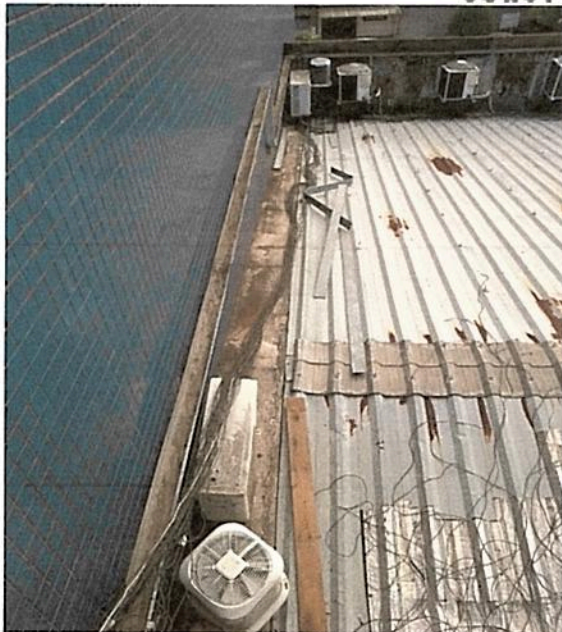
Cabeamento exposto fora das eletrocalhas, eletrocalhas sem tampa de proteção, Cabeamento com emendas, alto risco de sinistro.

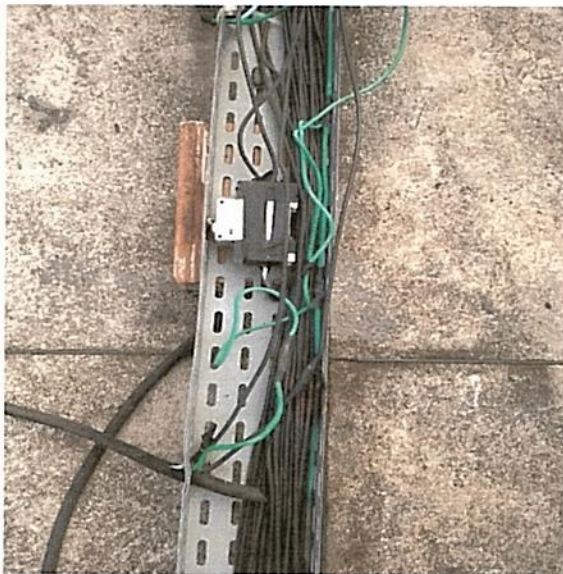
Disjuntor ligado dentro da eletrocalha de infraestrutura pegando sol e chuva e interligando vários ar condicionado

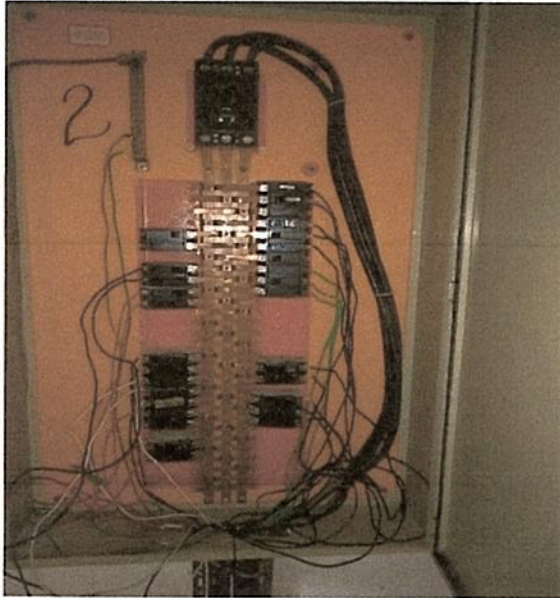
Quadro dos circuitos de ar condicionado fora dos padrões e exigências técnicas, disjuntores e fiação sem proteção

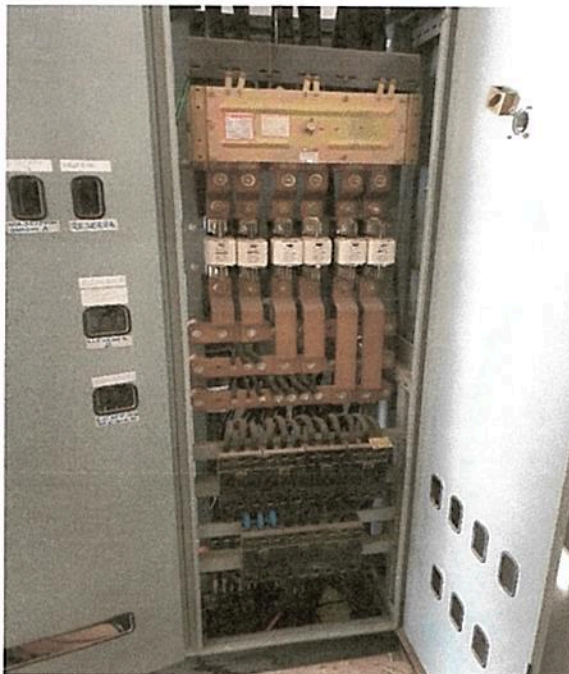
Chave geral do QGBT e quadro fora dos padrões .

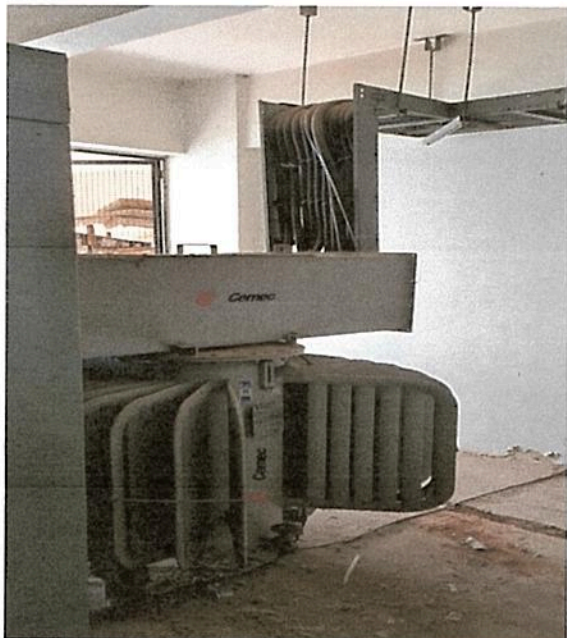
Transformador com ruído e necessidade de manutenção urgente

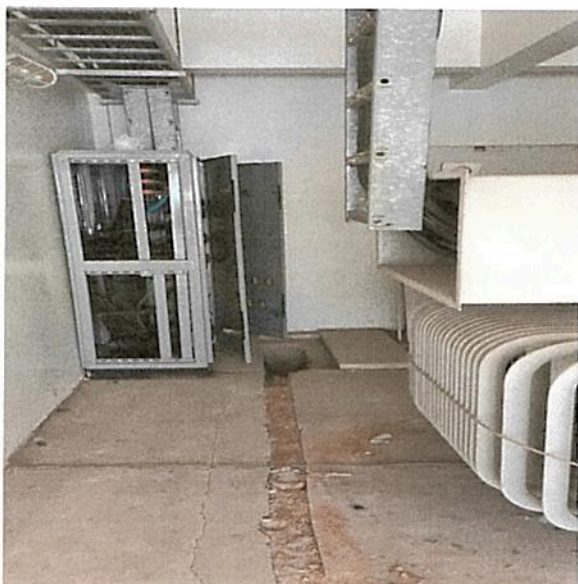
Subestação com perigo de acidente nas instalações internas

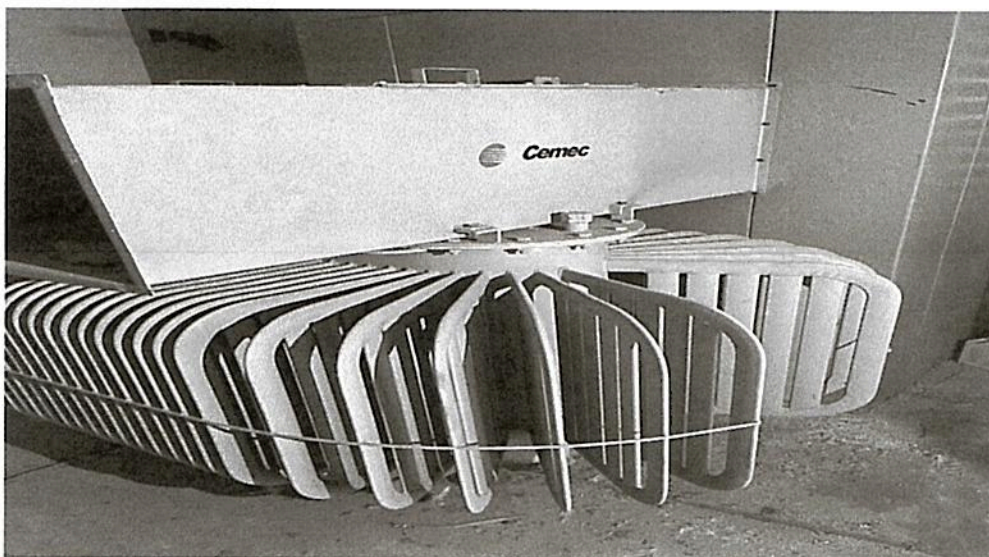
Conforme a NT. 002 da Equatorial, estabelece que subestações com transformador a óleo e capacidade de líquido isolante acima de 100 litros devem ser construída bacia de contenção de óleo.

Foto 09: Transformador a óleo sem bacia de contenção

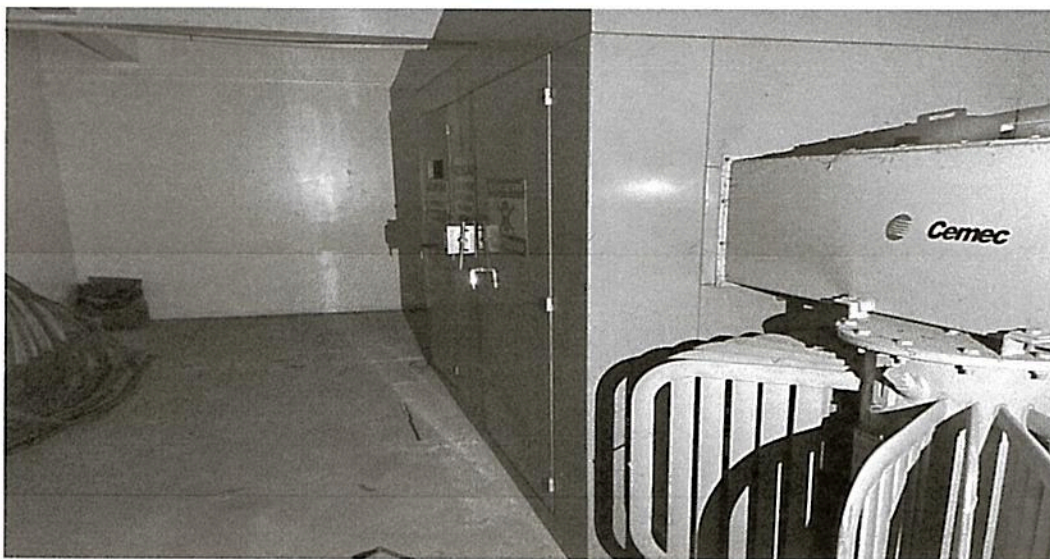
Foto 10: Falta de aterramento no perímetro do cubículo

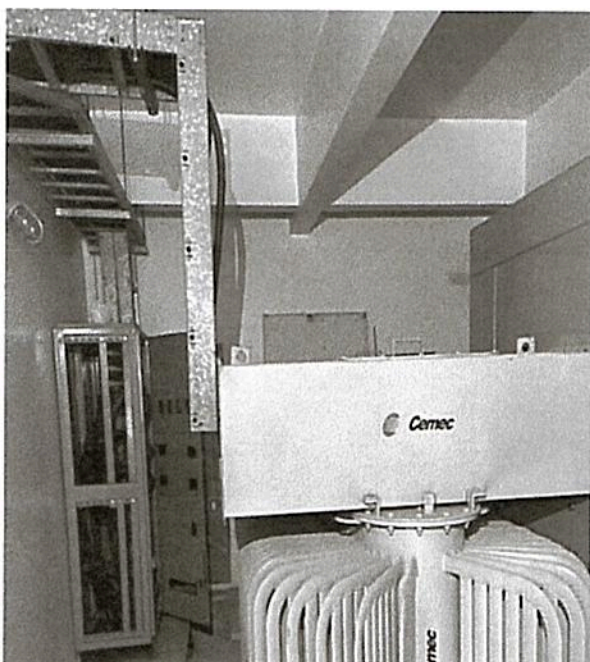
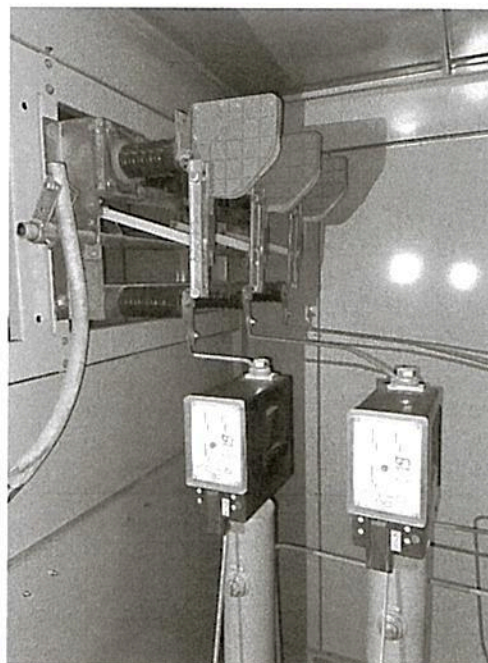
Foto 11 e 12: Estruturas metálicas sem aterramento.

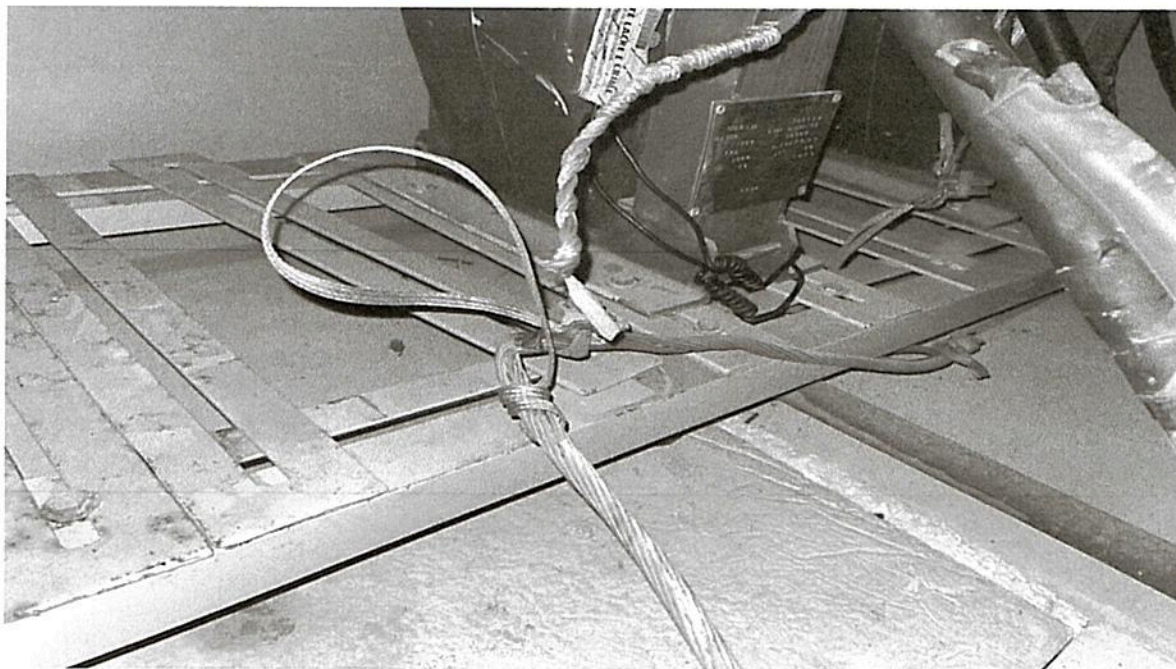
Foto 13: Emenda em má condição no transformador de potencial.

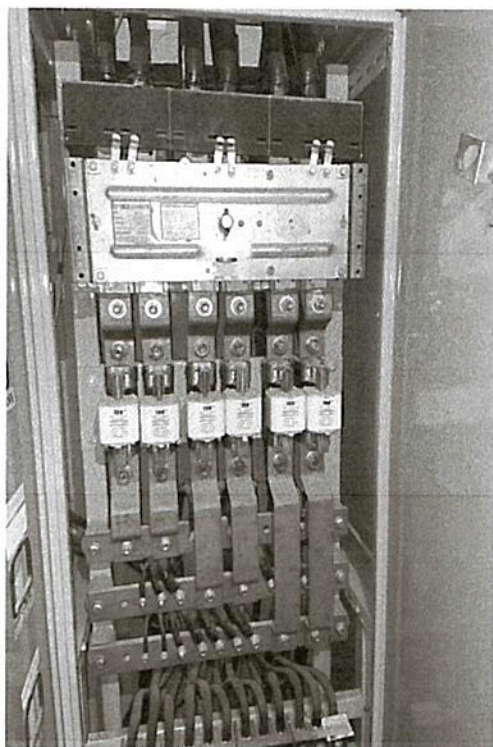
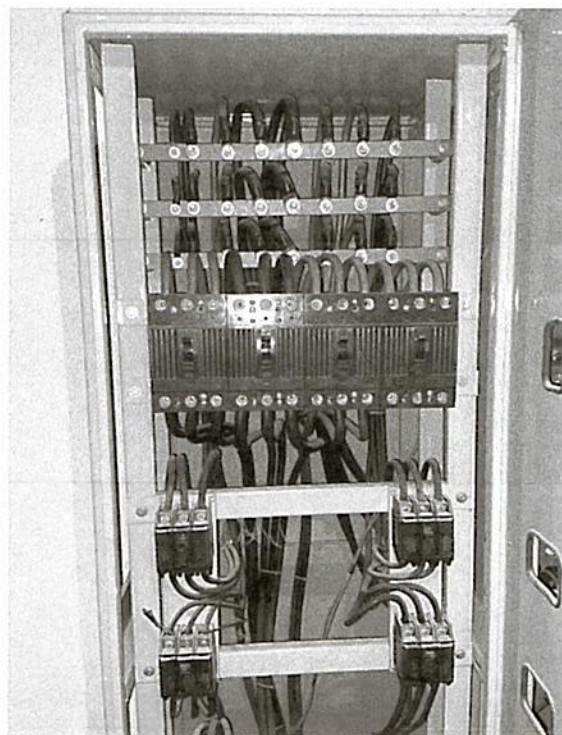
Foto 14 e 15: QGBT principal e auxiliar respectivamente.

Os dois QGBT's da subestação possuem problemas estruturais de sua fabricação, são eles: barramentos expostos a contato direto por operadores, utilização de fusíveis, utilização de disjuntores padrão norte americano – NEMA. Esses itens não proibidos pela NBR-5410 e NBR IEC 60947-2, porém suas condições podem causar danos irreversíveis para segurança material e dos operadores como também na normalização do circuito após sua correção, no caso da proteção por fusível o período para substituição é muito maior em relação a um disjuntor.
