Secretaria de <b>Desenvolvimento Urbano          e Obras Públicas</b>	<b>RELATÓRIO DE          VISTORIA TÉCNICA</b>	IDENTIFICAÇÃO	VERSÃO
		FORM. 15	01
		PROCEDIMENTO	
		<b>PSO - 04</b>	
		FOLHA Nº 1/7	RELATÓRIO Nº 01
OBJETO: Reforma da Câmara Municipal de Belém			
PROCESSO: 2021/797115			
ASSUNTO: VISTORIA TÉCNICA			
SOLICITANTE: Zeca Pirão			
RESPONSÁVEIS PELA VISTORIA: ARQUITETAS CAROLLINA PYKOSZ E NAIRA CARVALHO

**LAUDO TÉCNICO Nº 001/2022**

**OBJETO: LAUDO DE VISTORIA TÉCNICA DAS  
INSTALAÇÕES DE AR CONDICIONADO DA CÂMARA  
MUNICIPAL DE BELÉM E DA SUBESTAÇÃO ABRIGADA DE  
500 KVA**

*Avaliação da instalação elétrica da subestação de energia elétrica abrigada e do sistema elétrico para ar condicionados da Câmara Municipal de Belém - CMB*

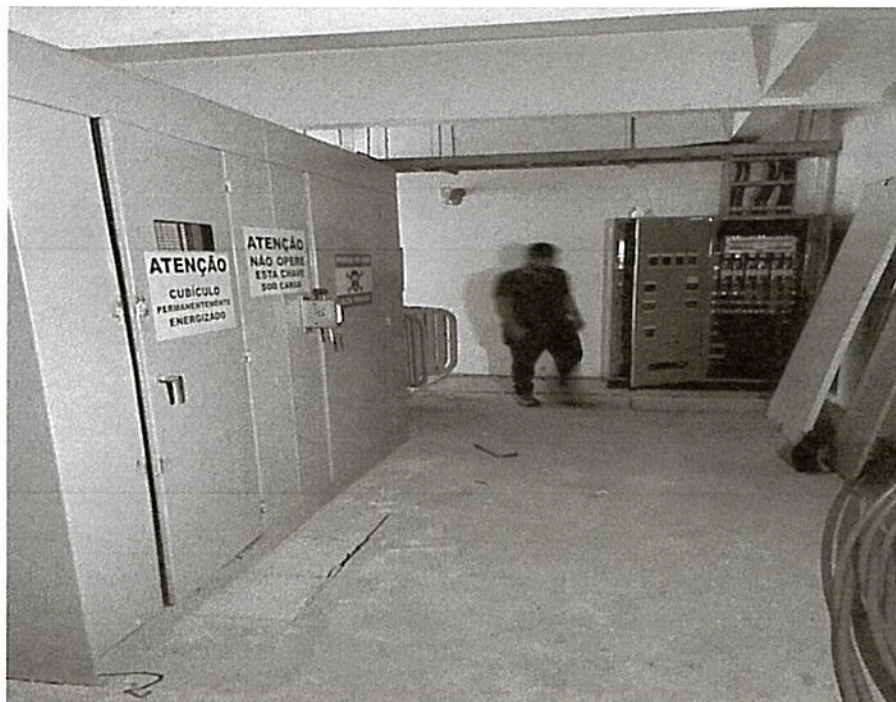
Foto 15: Falta de tapete isolante 15 kV.

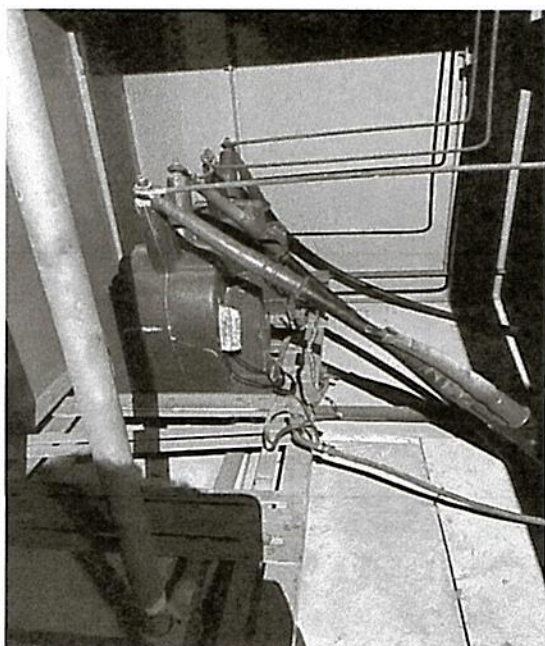
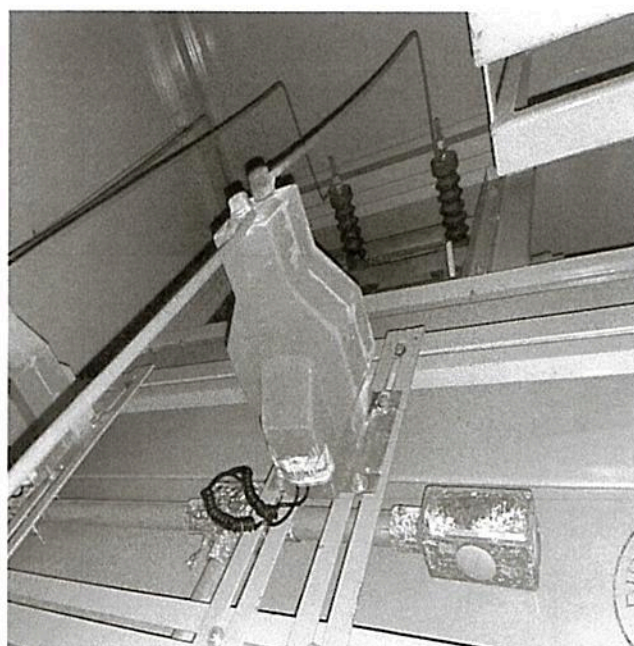
Tanto os barramentos de cobre quanto os condutos metálicos em encontram-se em oxidação. As imagens 16 e 17 ilustram essas falhas.

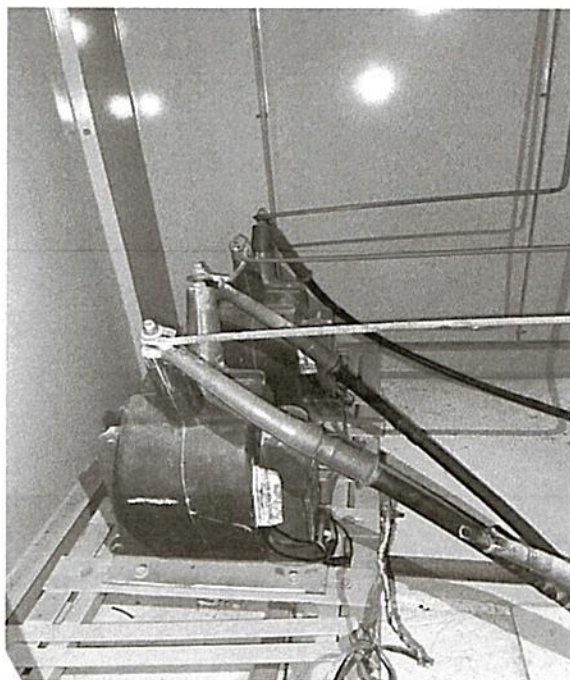
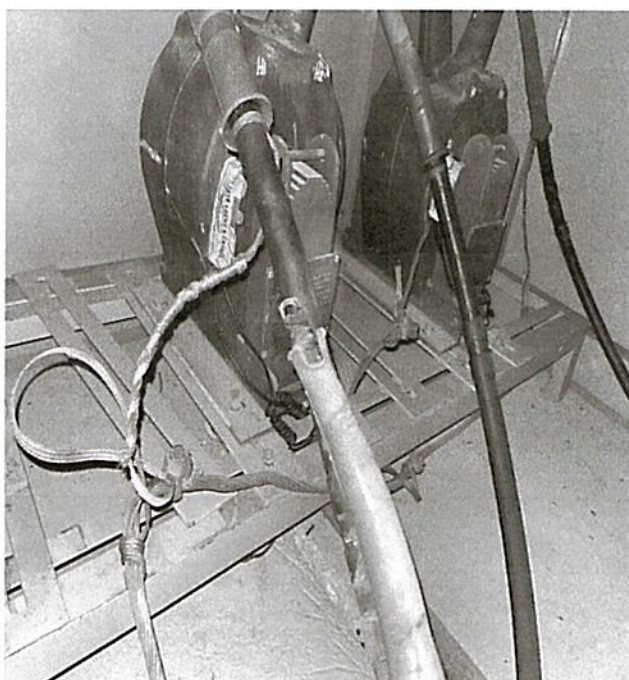
As muflas que protegem as terminações dos cabos de média tensão (15 kV) aparentam desgaste, incluindo um cabo que foi substituído, também foi realizado o aterramento de forma inadequada da malha de metal que constitui o cabo de média tensão. As não conformidades podem ser visualizadas nas imagens 20 e 21.

Fotos 20 e 21: Desgaste aparente nas muflas

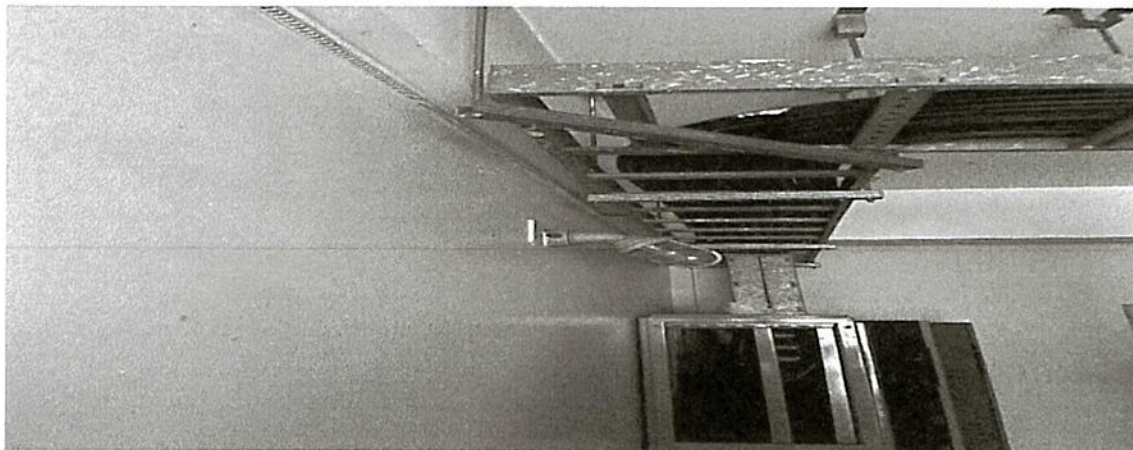
A subestação não possui sistema de iluminação em seu interior abrigado com também não possui dentro do cubículo, também não há iluminação de emergência, critério importante para segurança de operadores. A figura 22 ilustra situação.

Foto 22: Falta de iluminação convencional e de emergência.

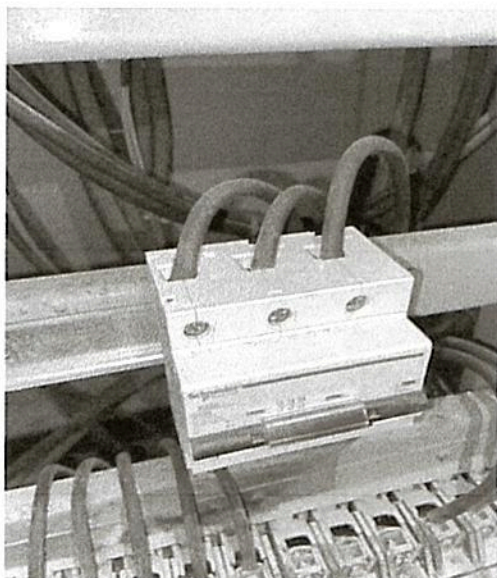
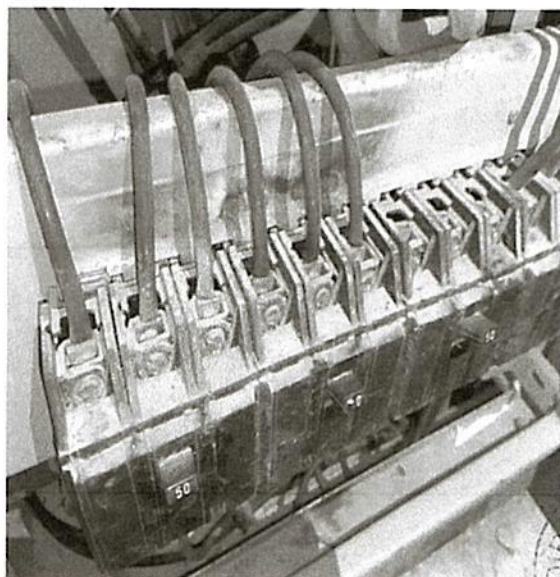
Os cabos de baixa tensão não possuem terminais em nenhuma das conexões com os bornes dos disjuntores, favorecendo ao desgaste mecânico do borne e possíveis pontos quentes na terminação do cabo e até deterioração do dispositivo de proteção por curto-circuito, como pode ser visualizado nas figuras 23 e 24.

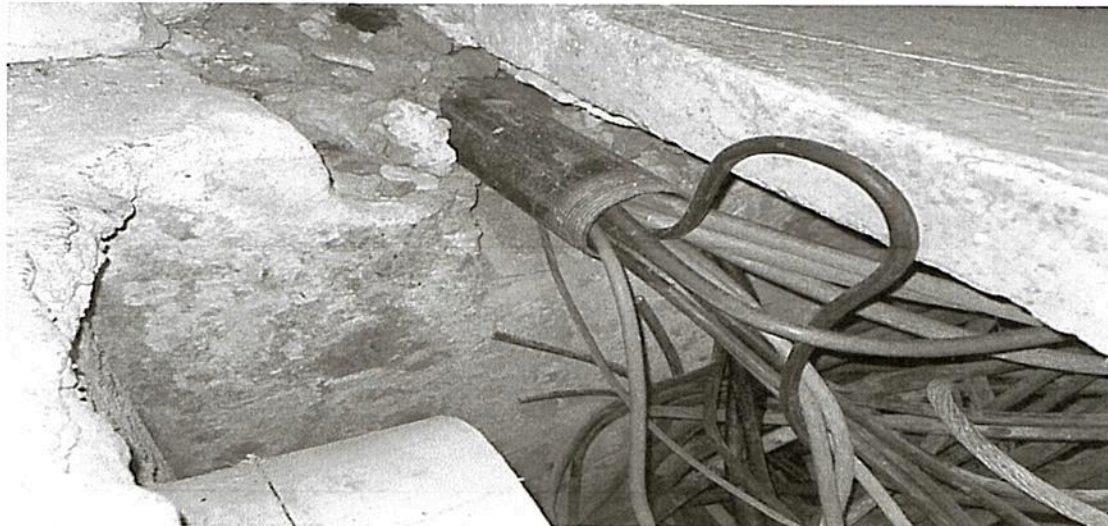
De acordo com a NBR 5410 os eletrodutos com mais de três condutores não devem possuir taxa de ocupação maior que 40% da área útil do eletroduto, diferente do que se encontra na subestação, conforme a imagem 23.

Fotos 25: Eletroduto com grande concentração de cabos.

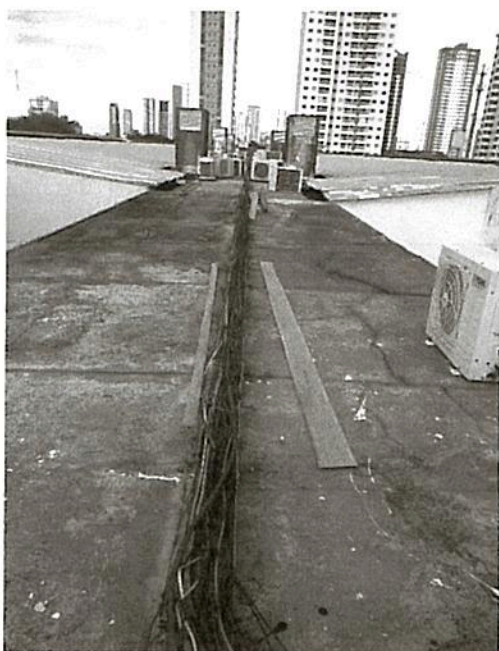
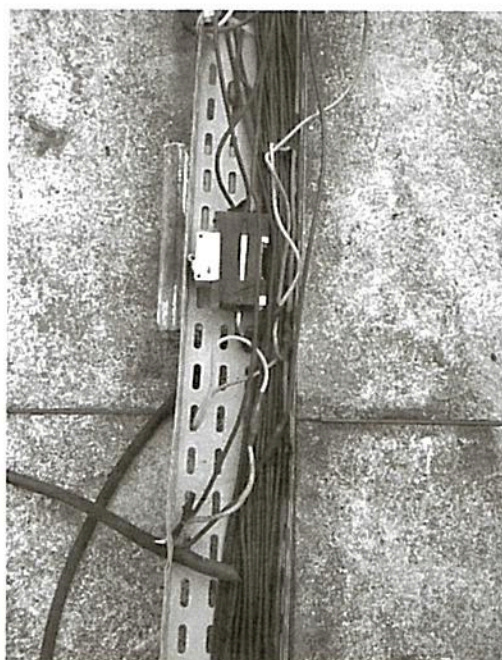
Fotos 26 e 27: Sistema de distribuição de energia elétrica para ar condicionados em desconformidade com a NBR 5410.
