Secretaria de <b>Desenvolvimento Urbano          e Obras Públicas</b>	<b>RELATÓRIO DE          VISTORIA TÉCNICA</b>	IDENTIFICAÇÃO	VERSÃO
		FORM. 15	01
		PROCEDIMENTO	
		<b>PSO - 04</b>	
		FOLHA Nº 1/7	RELATÓRIO Nº 01
OBJETO: Reforma da Câmara Municipal de Belém			
PROCESSO: 2021/797115			
ASSUNTO: VISTORIA TÉCNICA			
SOLICITANTE: Zeca Pirão			
RESPONSÁVEIS PELA VISTORIA: ARQUITETAS CAROLLINA PYKOSZ E NAIRA CARVALHO

**LAUDO TÉCNICO Nº 001/2022**

**OBJETO: LAUDO DE VISTORIA TÉCNICA DAS  
INSTALAÇÕES DE AR CONDICIONADO DA CÂMARA  
MUNICIPAL DE BELÉM E DA SUBESTAÇÃO ABRIGADA DE  
500 KVA**

*Avaliação da instalação elétrica da subestação de energia elétrica abrigada e do sistema elétrico para ar condicionados da Câmara Municipal de Belém - CMB*

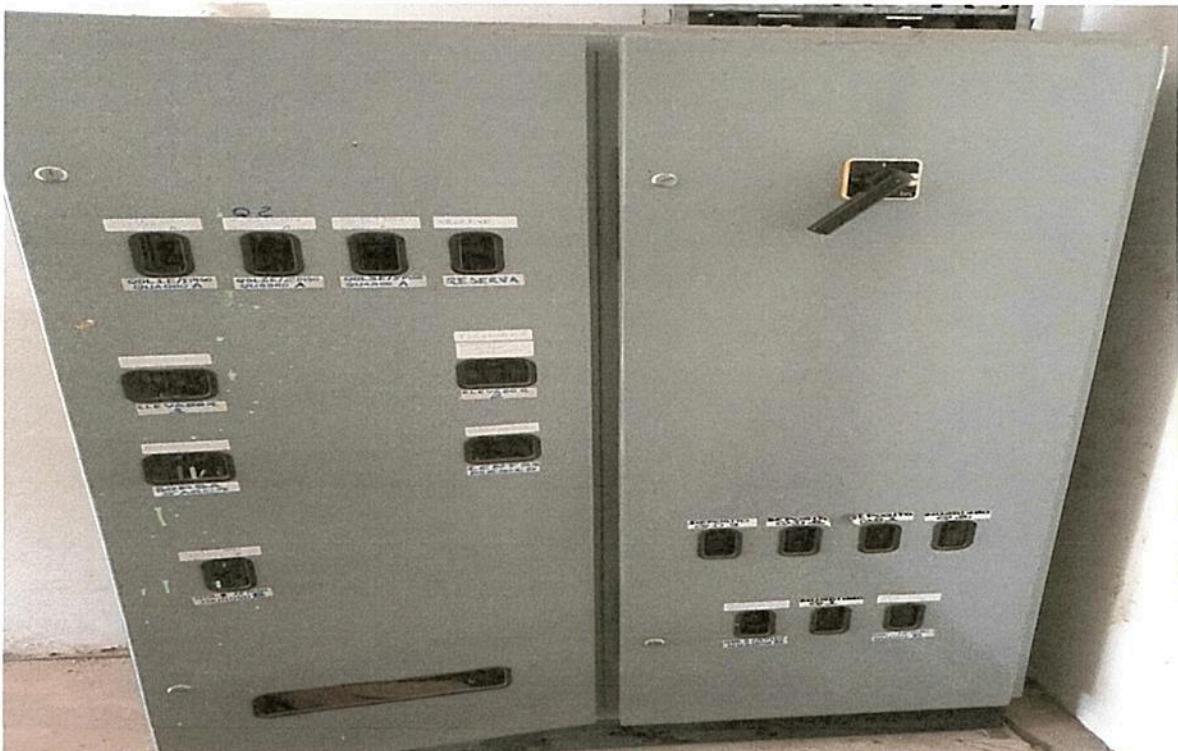
F 08- SUBESTAÇÃO - QGBT da subestação de 500 kva abrigada.

Os dois QGBT's da subestação possuem problemas estruturais de sua fabricação, são eles: barramentos expostos a contato direto por operadores, utilização de fusíveis, utilização de disjuntores padrão norte americano – NEMA. Esses itens não proibidos pela NBR-5410 e NBR IEC 60947-2, porém suas condições podem causar danos irreversíveis para segurança material e dos operadores como também na normalização do circuito após sua correção, no caso da proteção por fusível o período para substituição é muito maior em relação a um disjuntor.

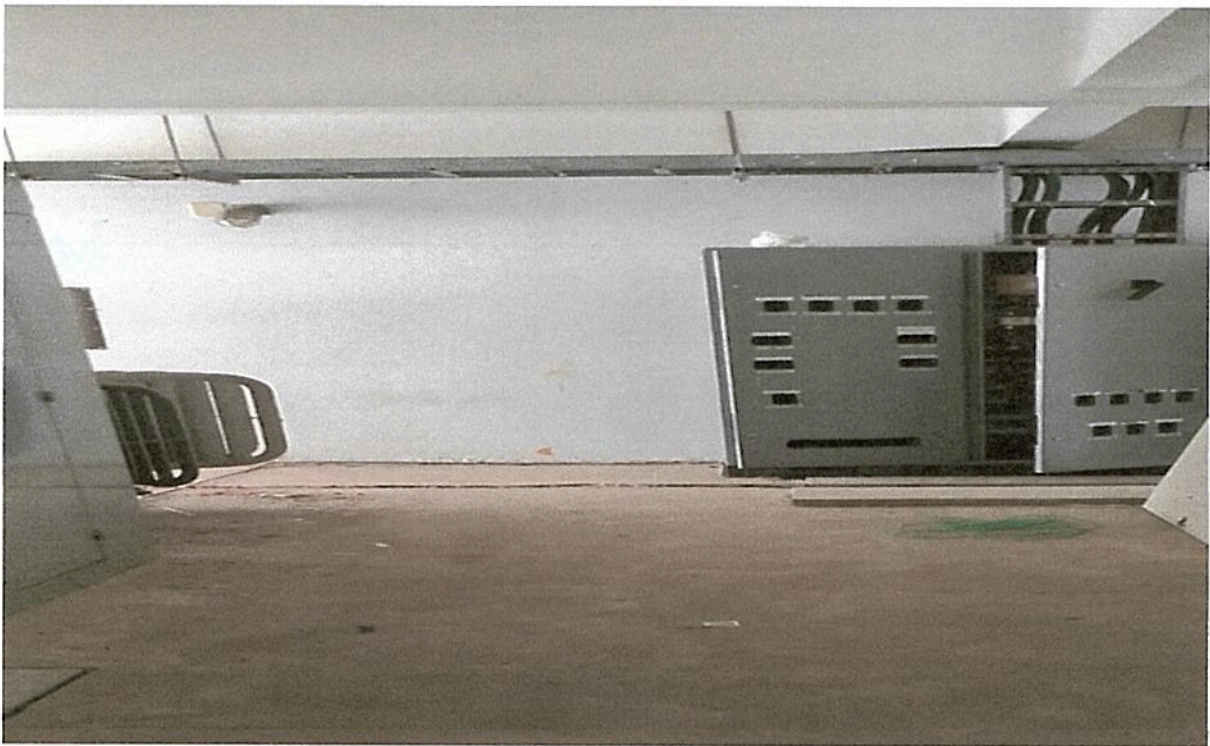
F 13- SUBESTAÇÃO – Instalações internas da subestação.
