Secretaria de <b>Desenvolvimento Urbano          e Obras Públicas</b>	<b>RELATÓRIO DE          VISTORIA TÉCNICA</b>	IDENTIFICAÇÃO	VERSÃO
		FORM. 15	01
		PROCEDIMENTO	
		<b>PSO - 04</b>	
		FOLHA Nº 1/7	RELATÓRIO Nº 01
OBJETO: Reforma da Câmara Municipal de Belém			
PROCESSO: 2021/797115			
ASSUNTO: VISTORIA TÉCNICA			
SOLICITANTE: Zeca Pirão			
RESPONSÁVEIS PELA VISTORIA: ARQUITETAS CAROLLINA PYKOSZ E NAIRA CARVALHO

**LAUDO TÉCNICO Nº 001/2022**

**OBJETO: LAUDO DE VISTORIA TÉCNICA DAS  
INSTALAÇÕES DE AR CONDICIONADO DA CÂMARA  
MUNICIPAL DE BELÉM E DA SUBESTAÇÃO ABRIGADA DE  
500 KVA**

*Avaliação da instalação elétrica da subestação de energia elétrica abrigada e do sistema elétrico para ar condicionados da Câmara Municipal de Belém - CMB*

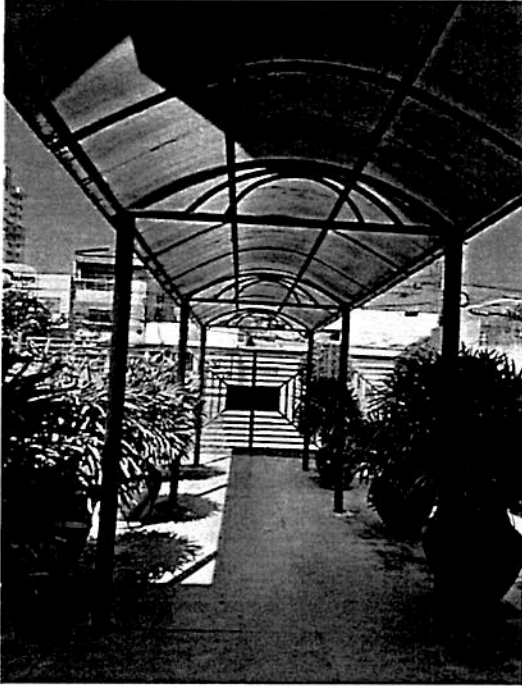
Figura 1: acesso principal (atualização).

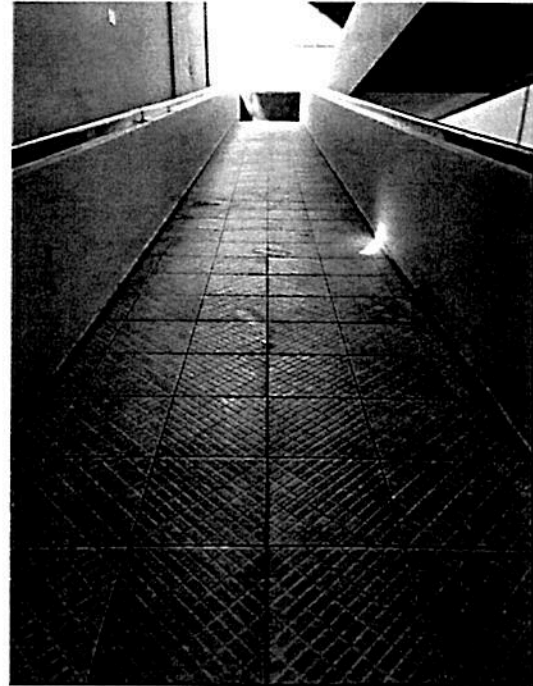
Figura 2: rampa interna. (Atualização)

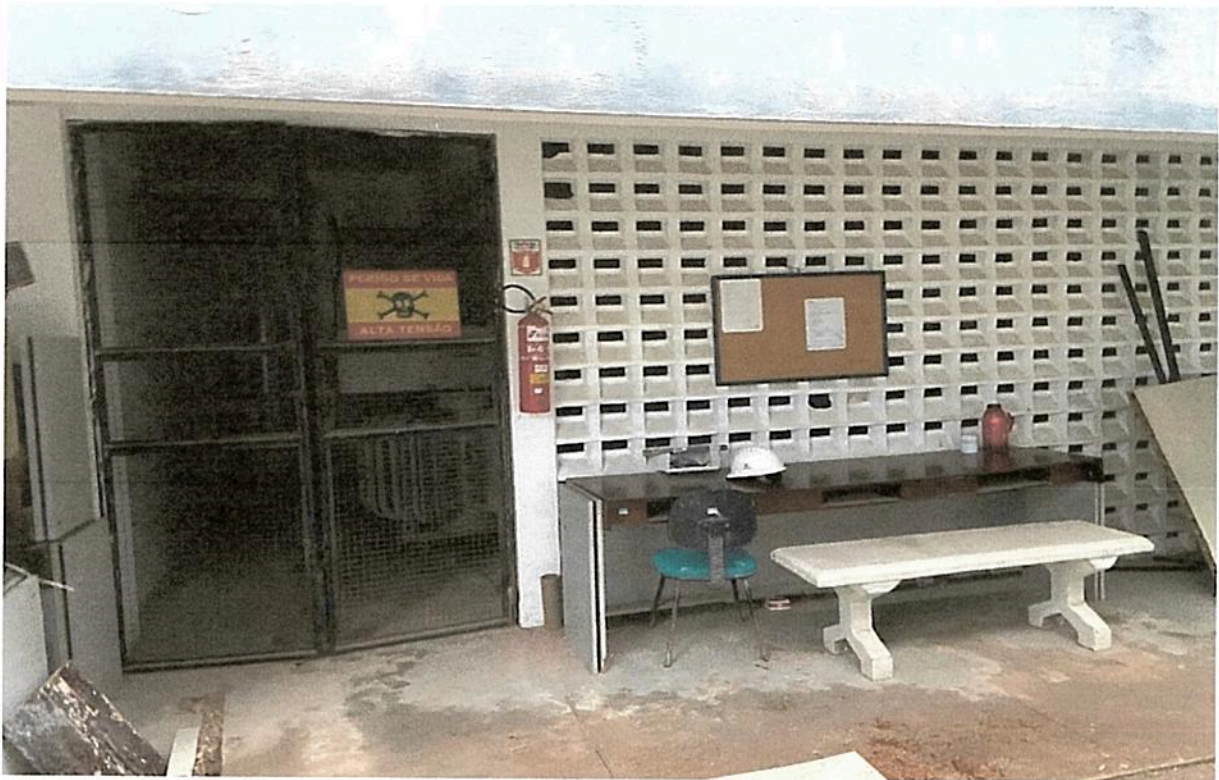
Foto 03: Foto da entrada subestação de energia elétrica no pavimento térreo da edificação.

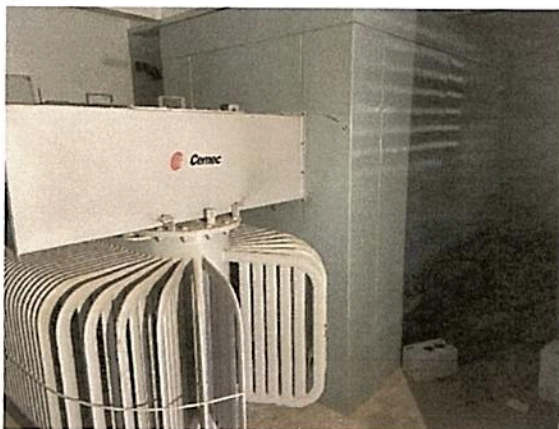
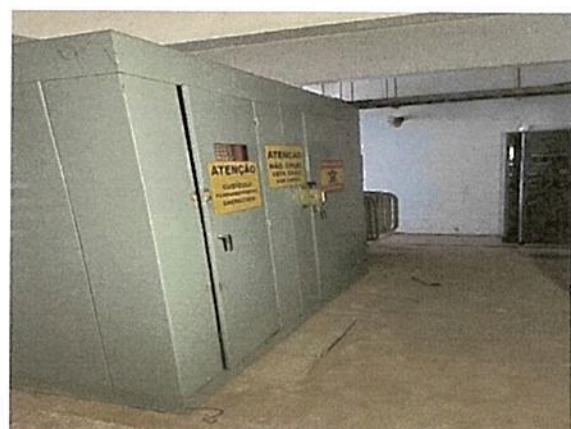
Fotos 04 e 05: Vista interna da subestação de energia elétrica

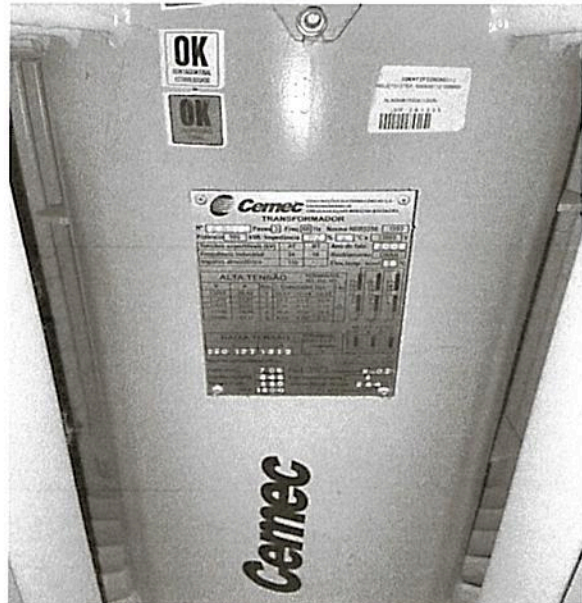
isolamento a óleo, potência elétrica aparente de 500 kVA, tensão primária 13,8 kV e secundária 220/127 V.

Foto 06 e 07: Detalhes do transformador a óleo da subestação de energia elétrica.
